Water augmentation techniques for plantations on sloped drylands: an experimental evaluation

Aportar antecedentes técnicos que permitan un uso eficiente de las aguas lluvias, provenientes de módulos de carácter experimental, en dos sitios edafoclimáticos distintos del seco interior de la Provincia de Colchagua, Sexta Región de Chile

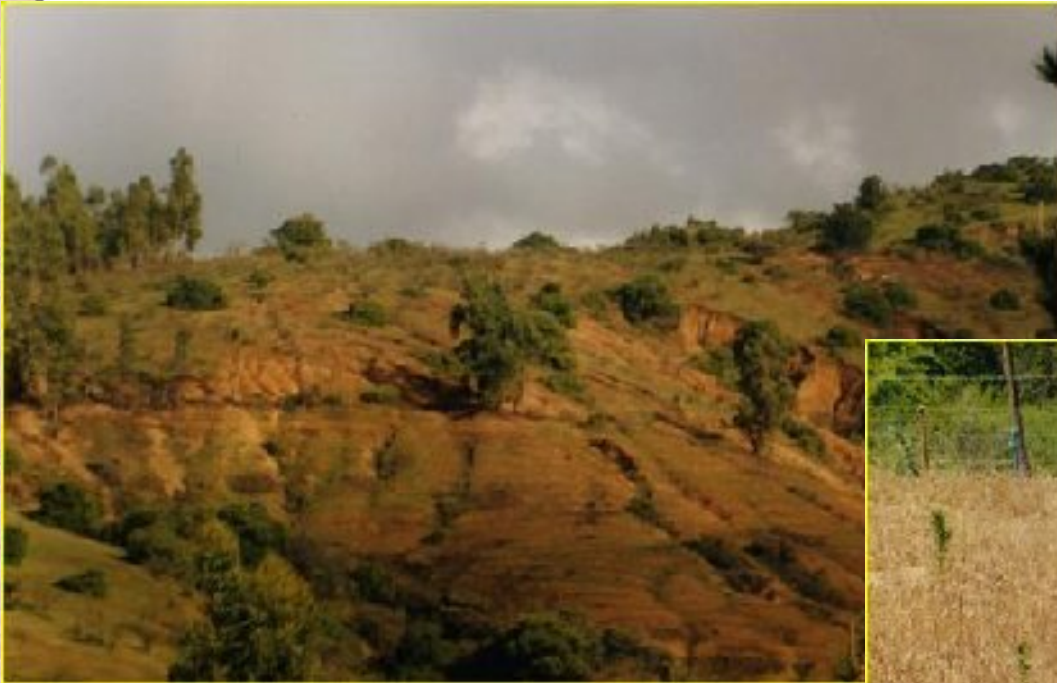
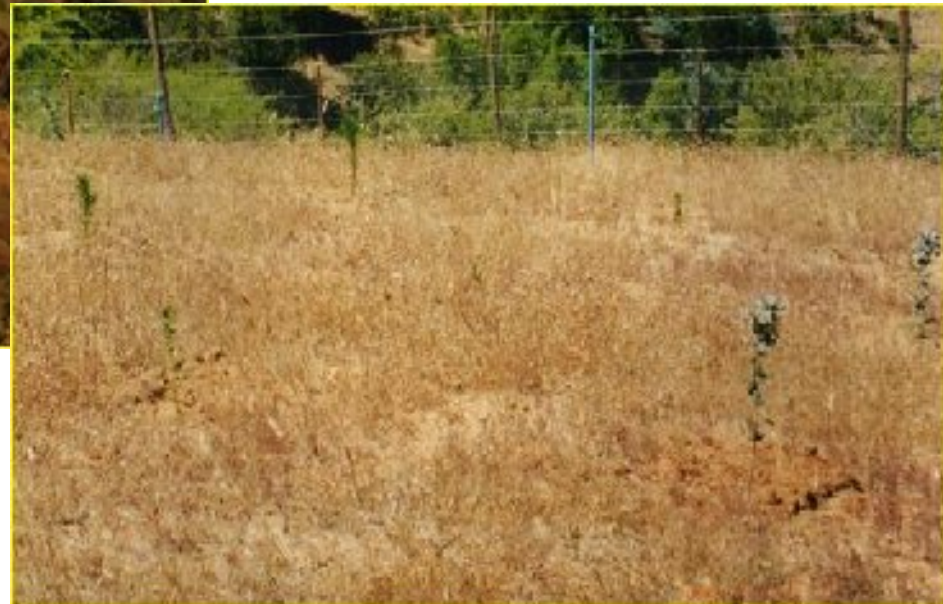
TESTIGO control plot

Casilla, condición de suelo sin alterar.

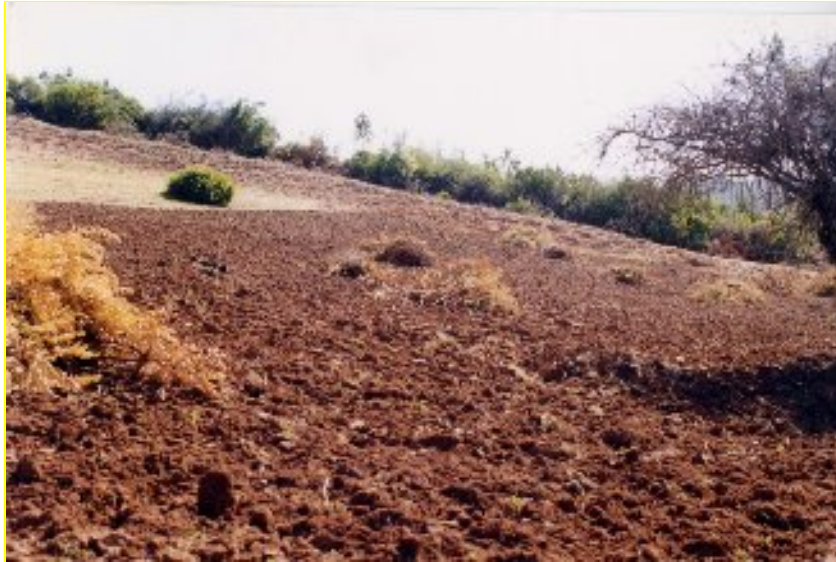
BARBECHO rototilling by animal traction,

Perfil superior del suelo removido mediante arado de tracción animal, de vuelta y vuelta, con una profundidad de rotulación de 15–20 cm.

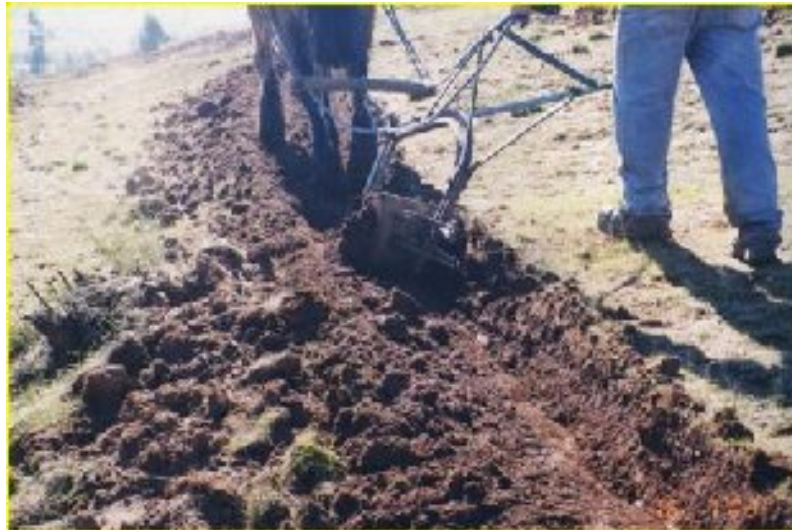
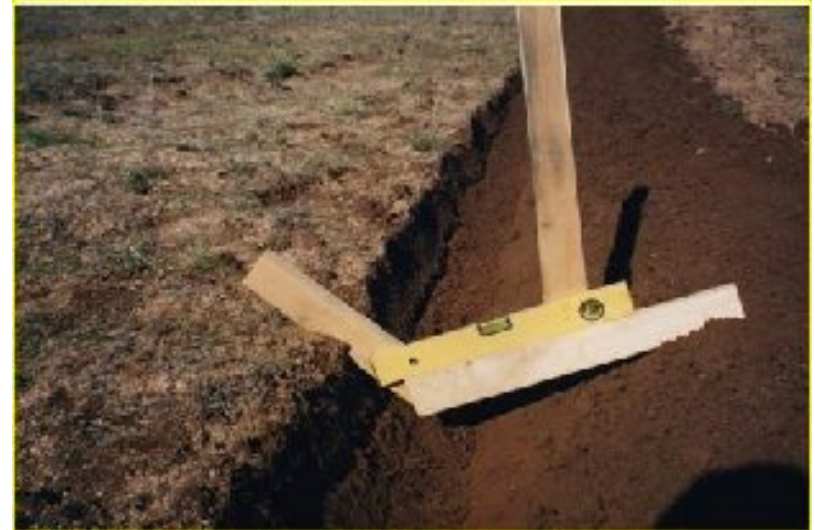
MICROTERRAZA *Microterraces*

Ancho en la base de 50 cm, contra pendiente de un 1%, camellón aguas abajo de 15 cm, altura talud de 15 cm, trazada con surco caballo en curva de nivel y perfilada manualmente con pala.

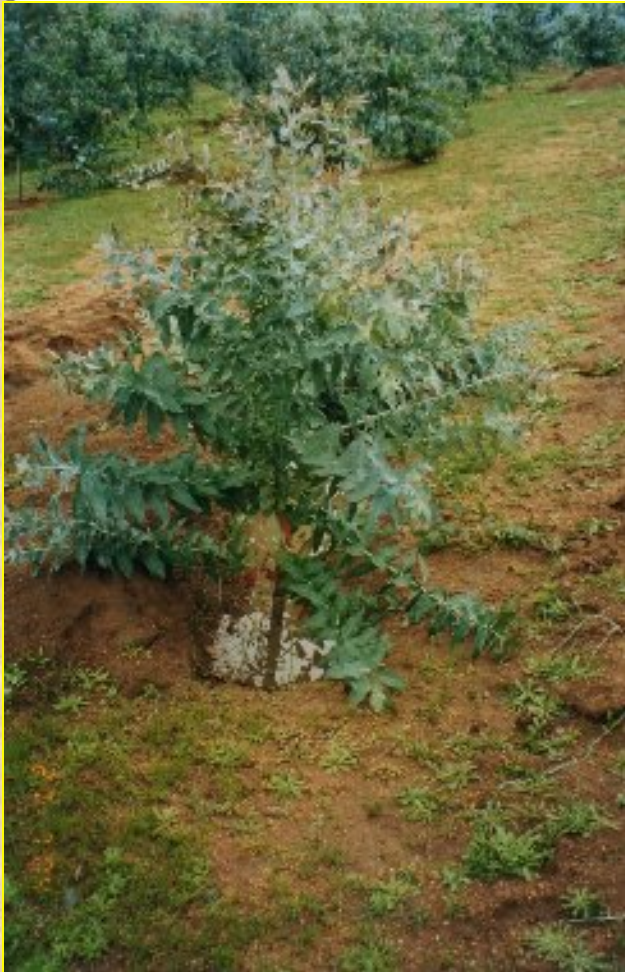
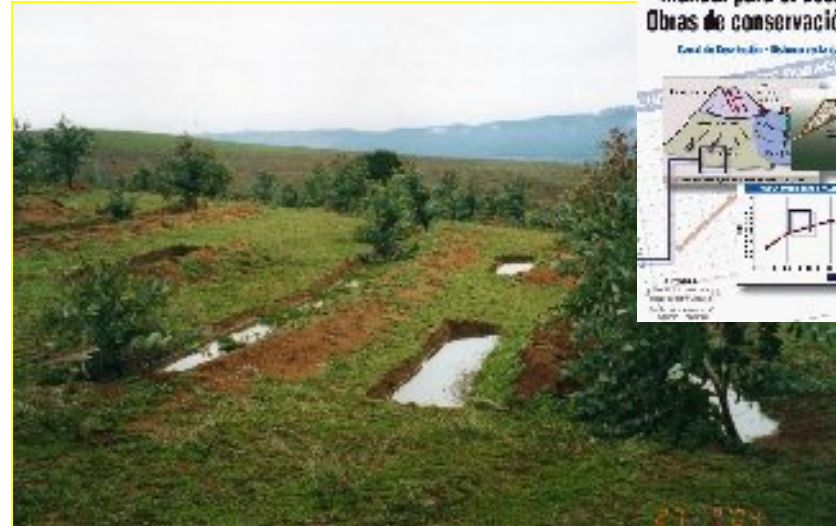
ZANJA DE INFILTRACIÓN Infiltration trench

Área del perfil transversal $0,108 \text{ m}^2$, de base 20 cm , ancho superior 52 cm , altura 30 cm , proporción talud aguas arriba $1:0,57$, largo 30 cm y proporción talud aguas abajo $1:0,50$, largo $32,5 \text{ cm}$. De largo 3 m , capacidad en volumen $0,324 \text{ m}^3$ y una distancia entre zanjas de 6 m , resultando un área de captación de aguas lluvias de 18 m^2 .

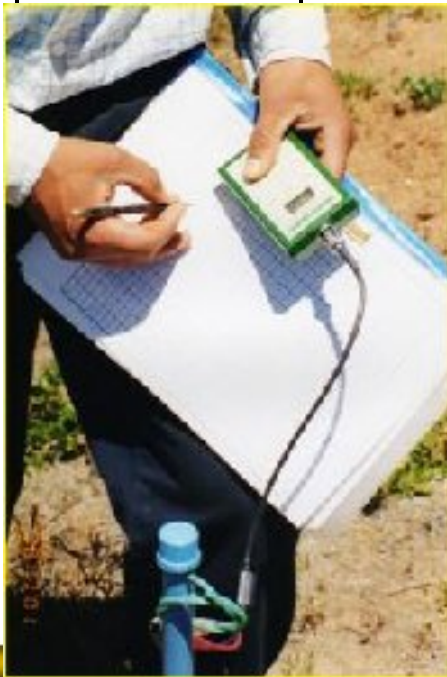
I. SENSORES DE TENSIÓN DE HUMEDAD DEL SUELO

Tratamiento	Descripción preparación de suelo	Profundidad del sensor (m)	Ubicación del sensor
1-2-3	Suelo testigo, barbecho y microterrazza	0,3 -0,6	Centro de la parcela experimental
4-5-6	Suelo con zanja de infiltración	0,3 -0,6	A 0,6; 3,0 y 5,0 m del talud inferior

**Rango de medición sensores:
200 kPa = 1,97 atm**

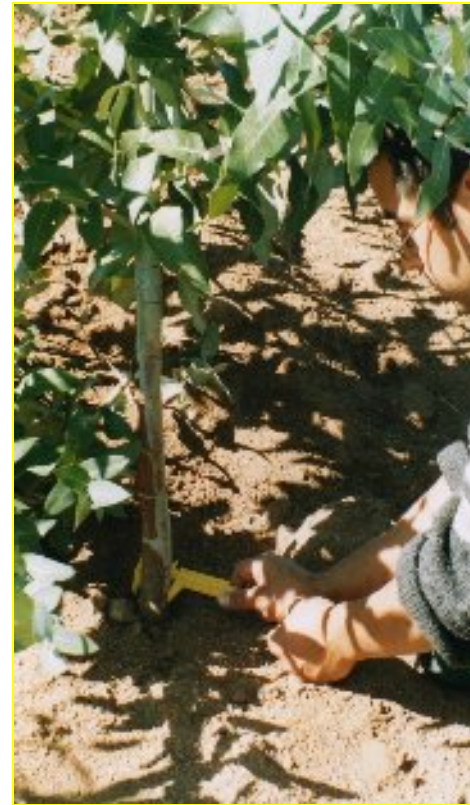
MEDICIÓN DAC

- Supervivencia
- Índice productividad: dh^2
